Bundesstelle für Seeunfalluntersuchung
Federal Bureau of Maritime Casualty Investigation
Bundesoberbehörde im Geschäftsbereich des Bundesministeriums
für Verkehr, Bau und Stadtentwicklung

Summarischer
Untersuchungsbericht 356/07

**Überbordgehen des Skippers
mit Todesfolge am
7. August 2007 auf der SY KLEINER LUMP
vor Otterndorf - Elbe**

15. April 2008

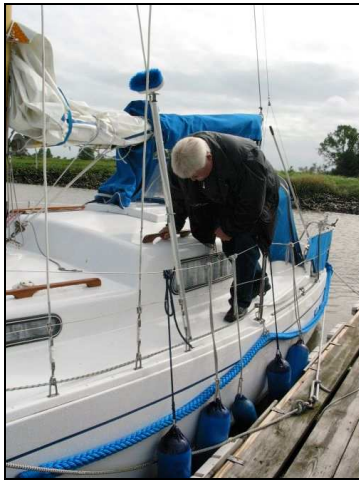
Abbildung 3: Standort des Verunfallten

Gegen 16:30 Uhr war die Yacht unter Großsegel und Motor auf der Elbe vor der Einfahrt Otterndorf. Nachdem die Rollfock eingeholt worden war, bereitete der Eigner das Niederholen des Großsegels vor. Der Mitsegler war am Ruder und der später Verunfallte befand sich an Bb.-Seite vom Baum (s. Abb. 3), um die dort befestigten Zeisinge zum Beschlagen des Großsegels loszumachen. Der Mitsegler kündigte auf Zuruf an, in den Wind zu drehen. Dabei schlug der Baum (s. Abb. 4) um und traf den Skipper so, dass er außenbords fiel, wo er durch Rufe und Winken auf sich aufmerksam machte.
